# **Dokumentation der Grabmalprüfung für ein nicht standfestes Grabmal**

| Genaue Bezeichnung des Friedhofs: | Friedhof Annweiler am Trifels | |

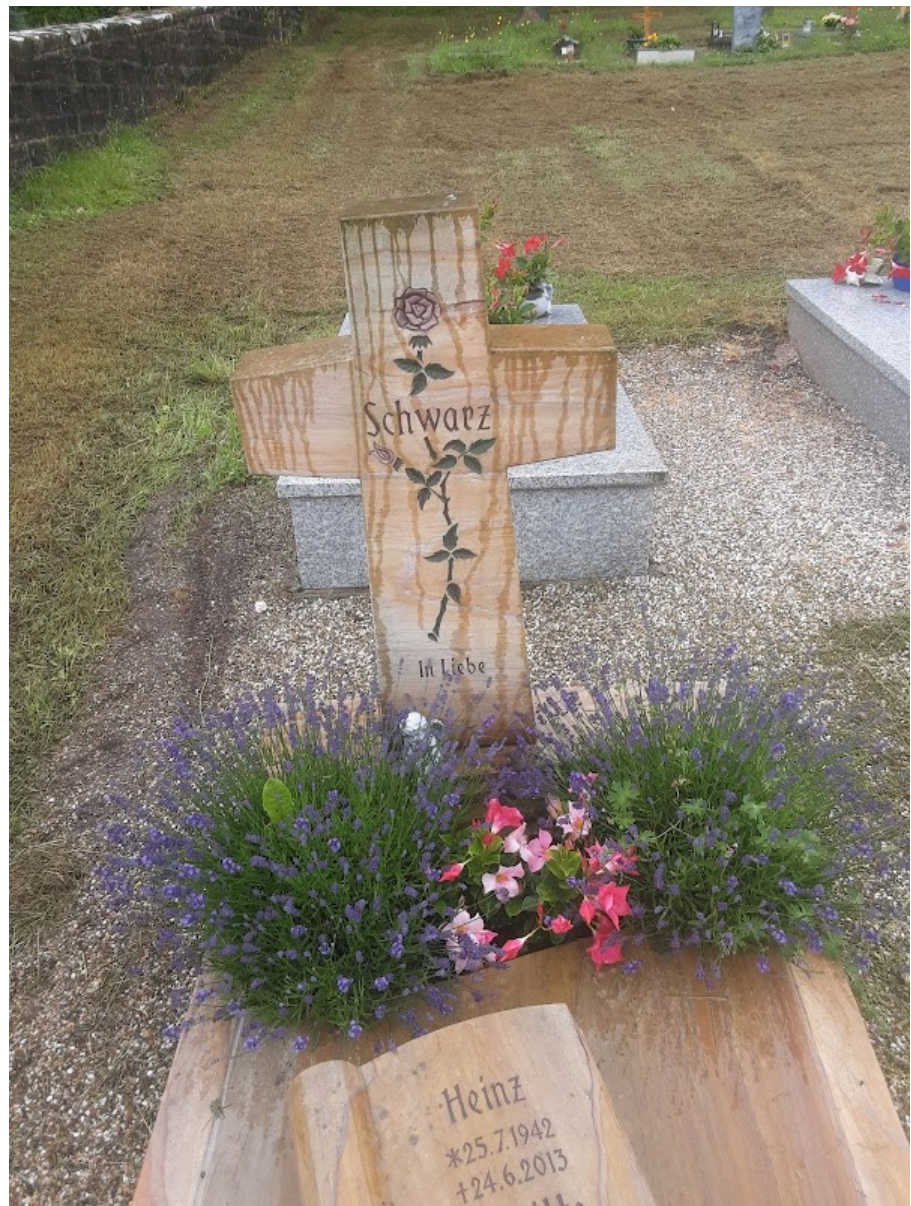
Foto des Grabmals:

| Grabmalgröße, B/H, ca. in cm: | 80 / 120 | |
| Grund der Beanstandung: | Das Grabmal ist über dem Sockel lose. | |

Das geprüfte Grabmal war bei einer Prüflast von **140** Newton nicht mehr standsicher und muss in einen ordnungsgemäßen Zustand, siehe Prüfergebnis, gebracht werden.

| Prüfergebnis: | <p>Das geprüfte Grabmal wurde als nicht standfest ermittelt und mit einem gelben Aufkleber deutlich gekennzeichnet.</p> <p>Das Ergebnis muss dem Grabmalnutzer mitgeteilt werden. Er erhält zudem eine Aufforderung der Auftraggeberin, das Grabmal innerhalb von sechs Wochen in einen ordnungsgemäßen Zustand versetzen zu lassen und dies der Friedhofsverwaltung schriftlich mitzuteilen.</p> | |
